RESTAURO CONSERVATIVO DEL COMPLESSO DI SANTA APOLLONIA, Porzione DSU INDAGINI PER VULNERABILITA' SISMICA

Firenze - Via San Gallo n. 25, 27, 29
PIANO DELLE INDAGINI

PIANO DI INDAGINI PARTI LIGNEE

PIANTA SOTTOTETTO E COPERTURE

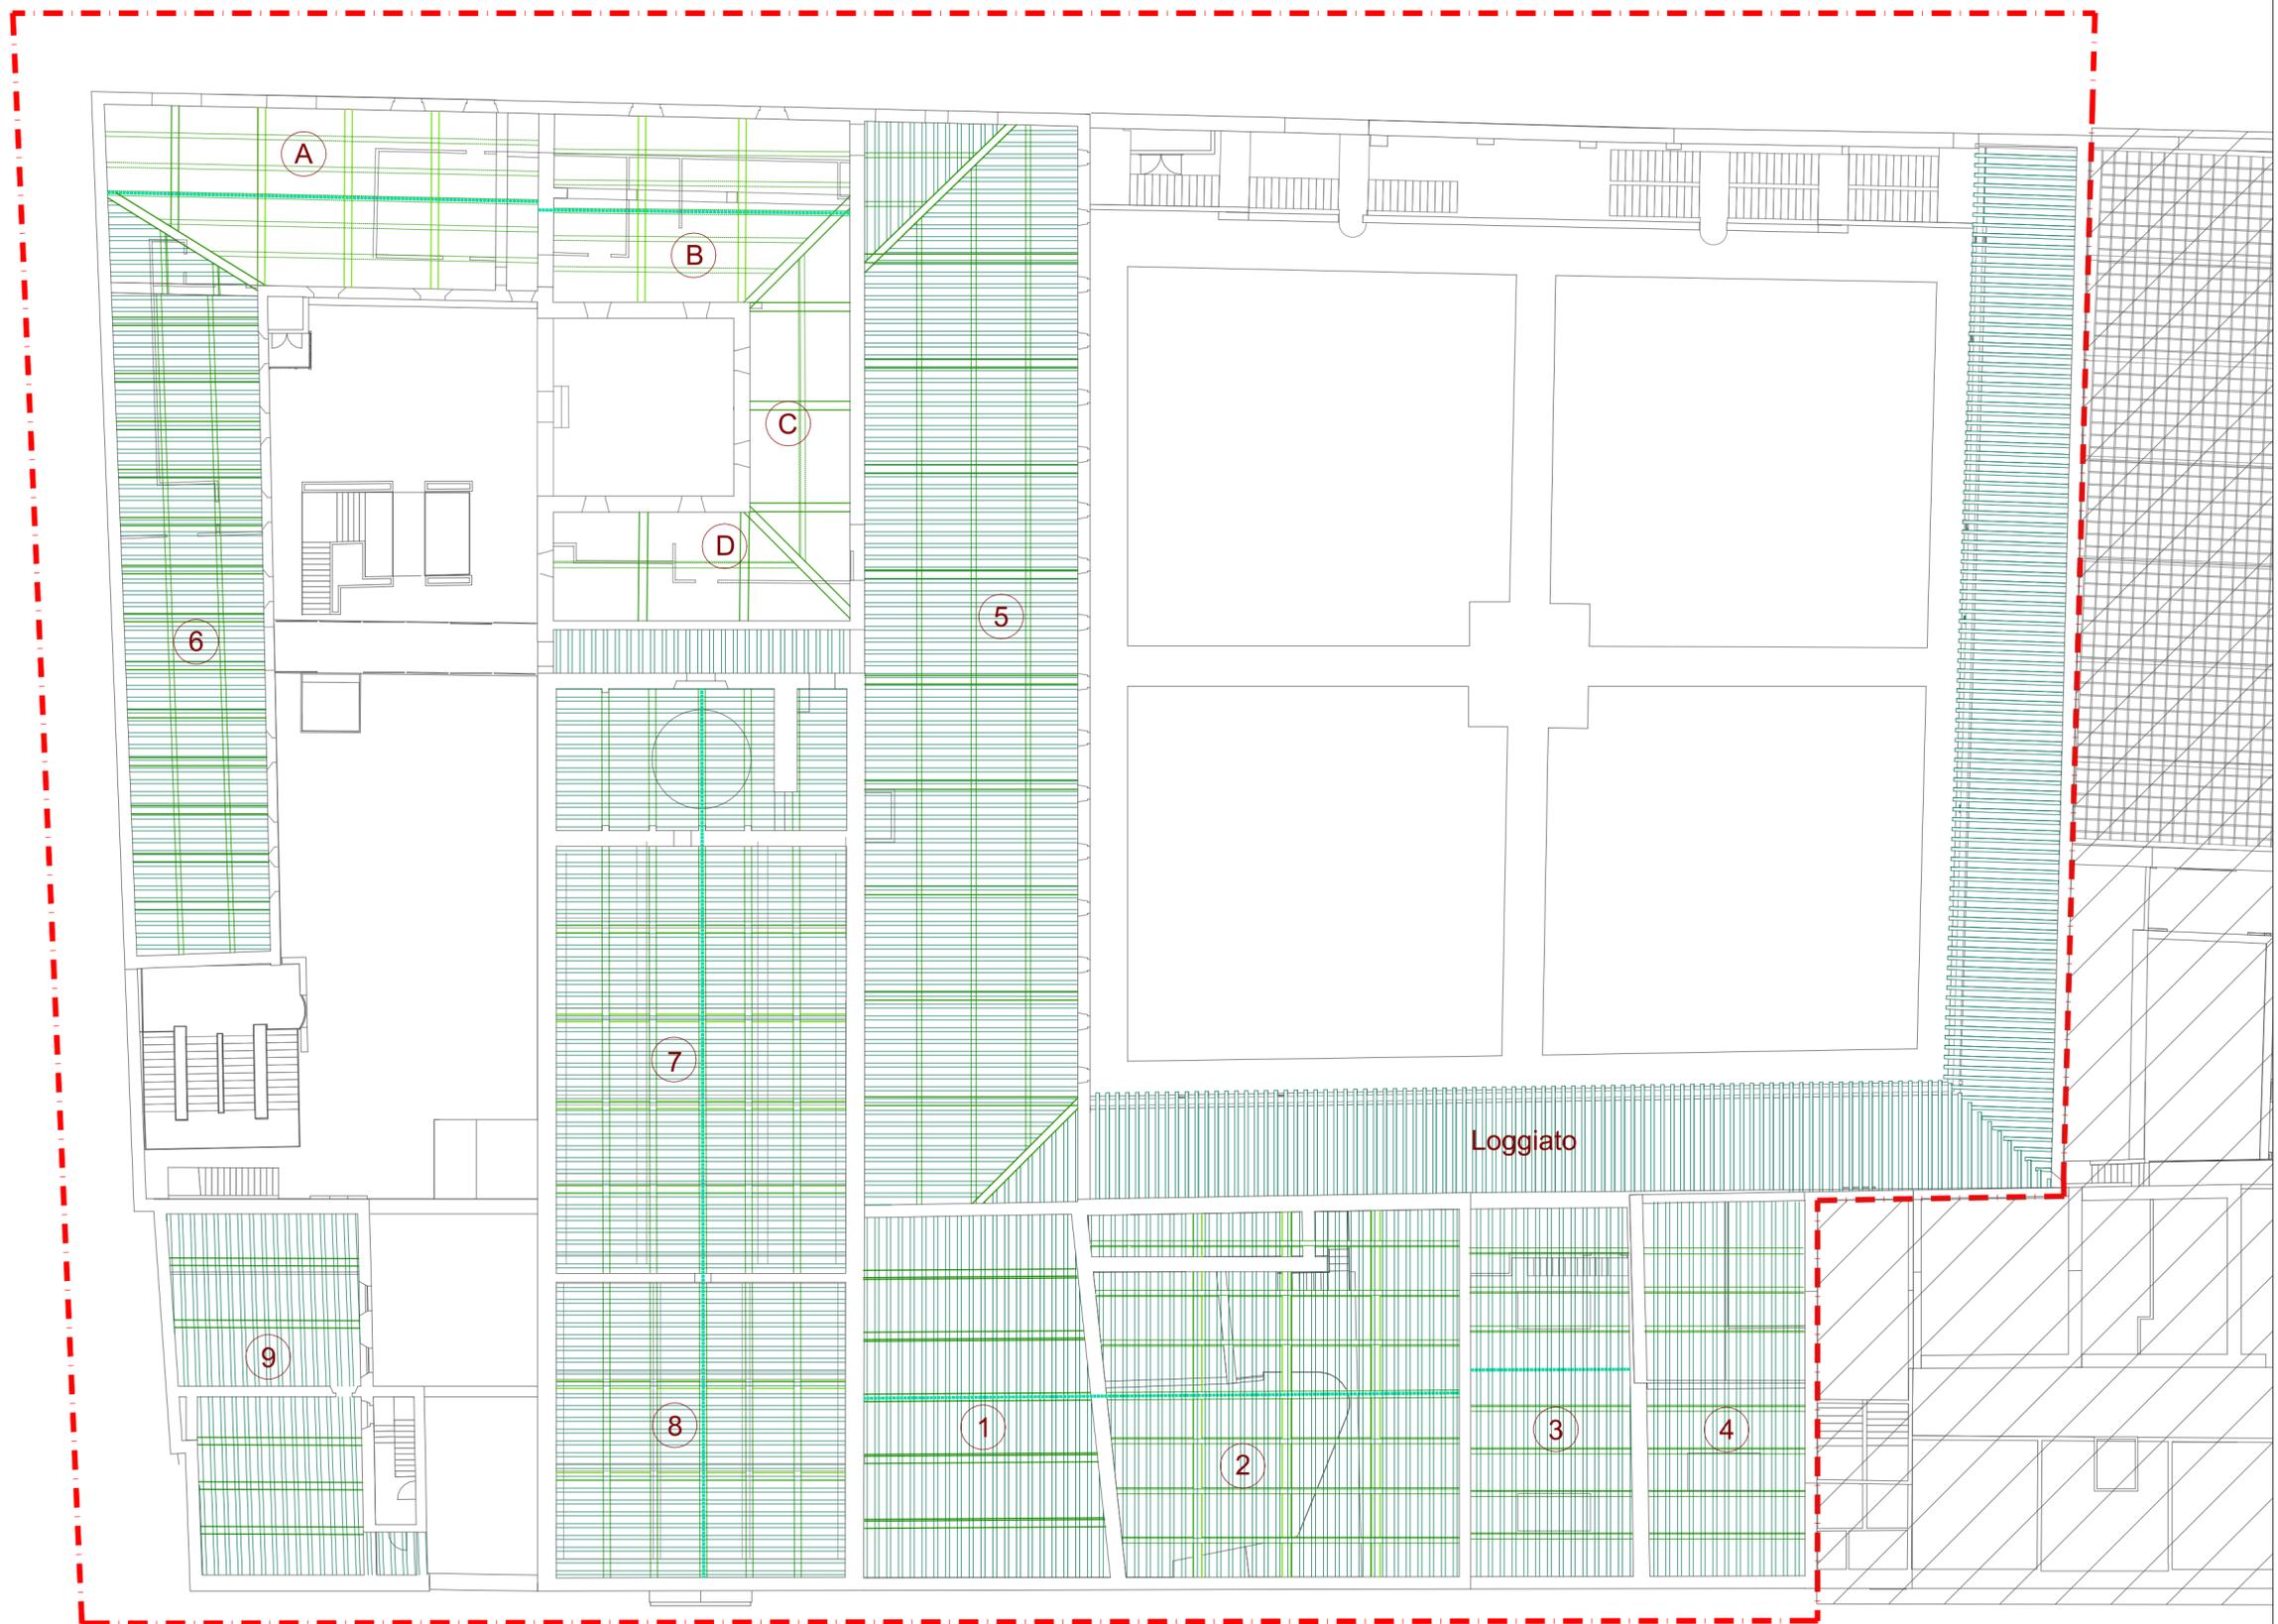
ELEMENTI LIGNEI (le parti tratteggiate sono ipotizzate)	
	ANDAMENTO DEL COLMO
	CAPRIATE
	FALSI PUNTONI
	ARCARECCI
	TRAVI ACCIAIO
	TAVOLATO LIGNEO DEL SOLAIO

CONTROSOFFITTI	
	CONTROSOFFITTO LIGNEO CASSETTONATO DECORATO accessibile da calvario tramite scala a pioli
	CONTROSOFFITTO PENDINATO A PANNELLI ISPEZIONABILE pannelli 60 x 60 cm, H 3,00 m
	CONTROSOFFITTO AD INTONACO SU RETE METALLICA SORRETTO DA ORDITURA LIGNEA SOPRASTANTE (MEZZONI + TRAVICELLI) Il numero ed il posizionamento dei mezzoni e dei travicelli è indicativo ed è stato rilevato per la maggior parte tramite termocamera
	CONTROSOFFITTO IN CARTONGESSO non direttamente ispezionabile dall'intradosso
	SOFFITTO INTONACATO
