DSU TOSCANA

VERBALE DI SOMMA URGENZA
(Art. 163 del D.Lgs.18/04/2016 n. 50)

**OGGETTO: Messa in sicurezza dell' Aula Studio della RU Sperandie sita in Siena
causa lesione orizzontale della controparete a sua tempo realizzata per
creare una intercapedine di protezione da umidità di risalita.**

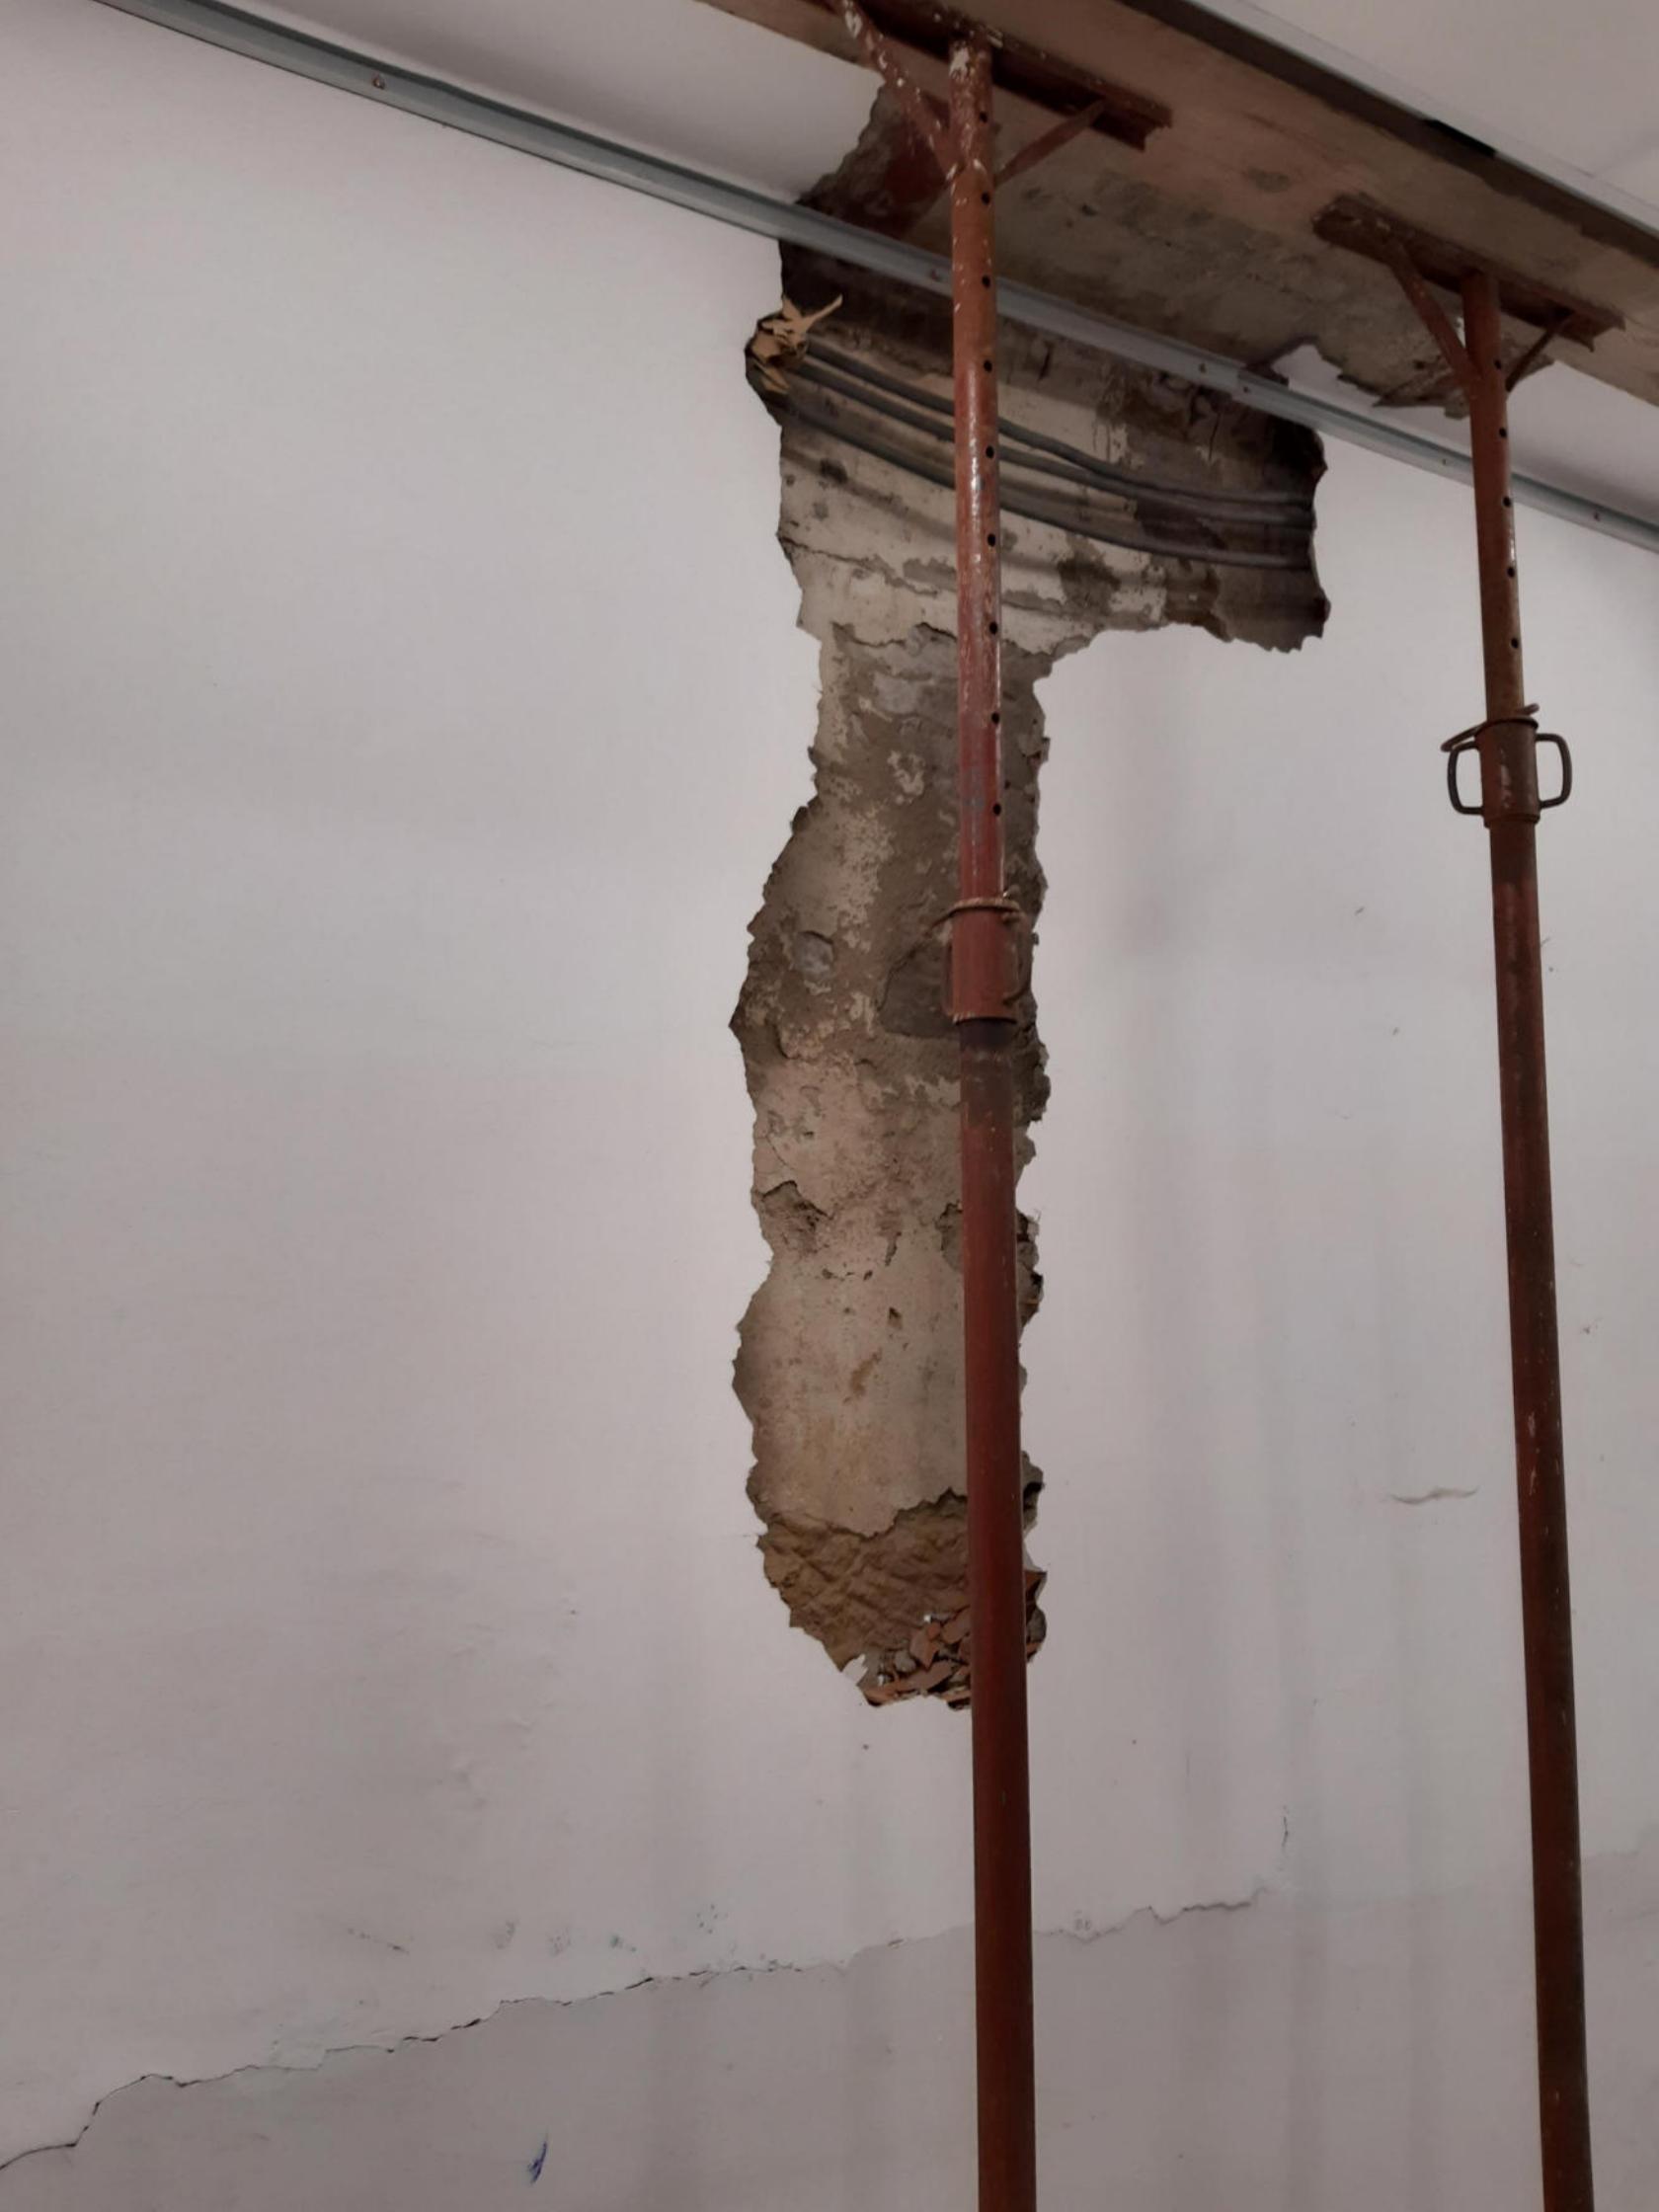
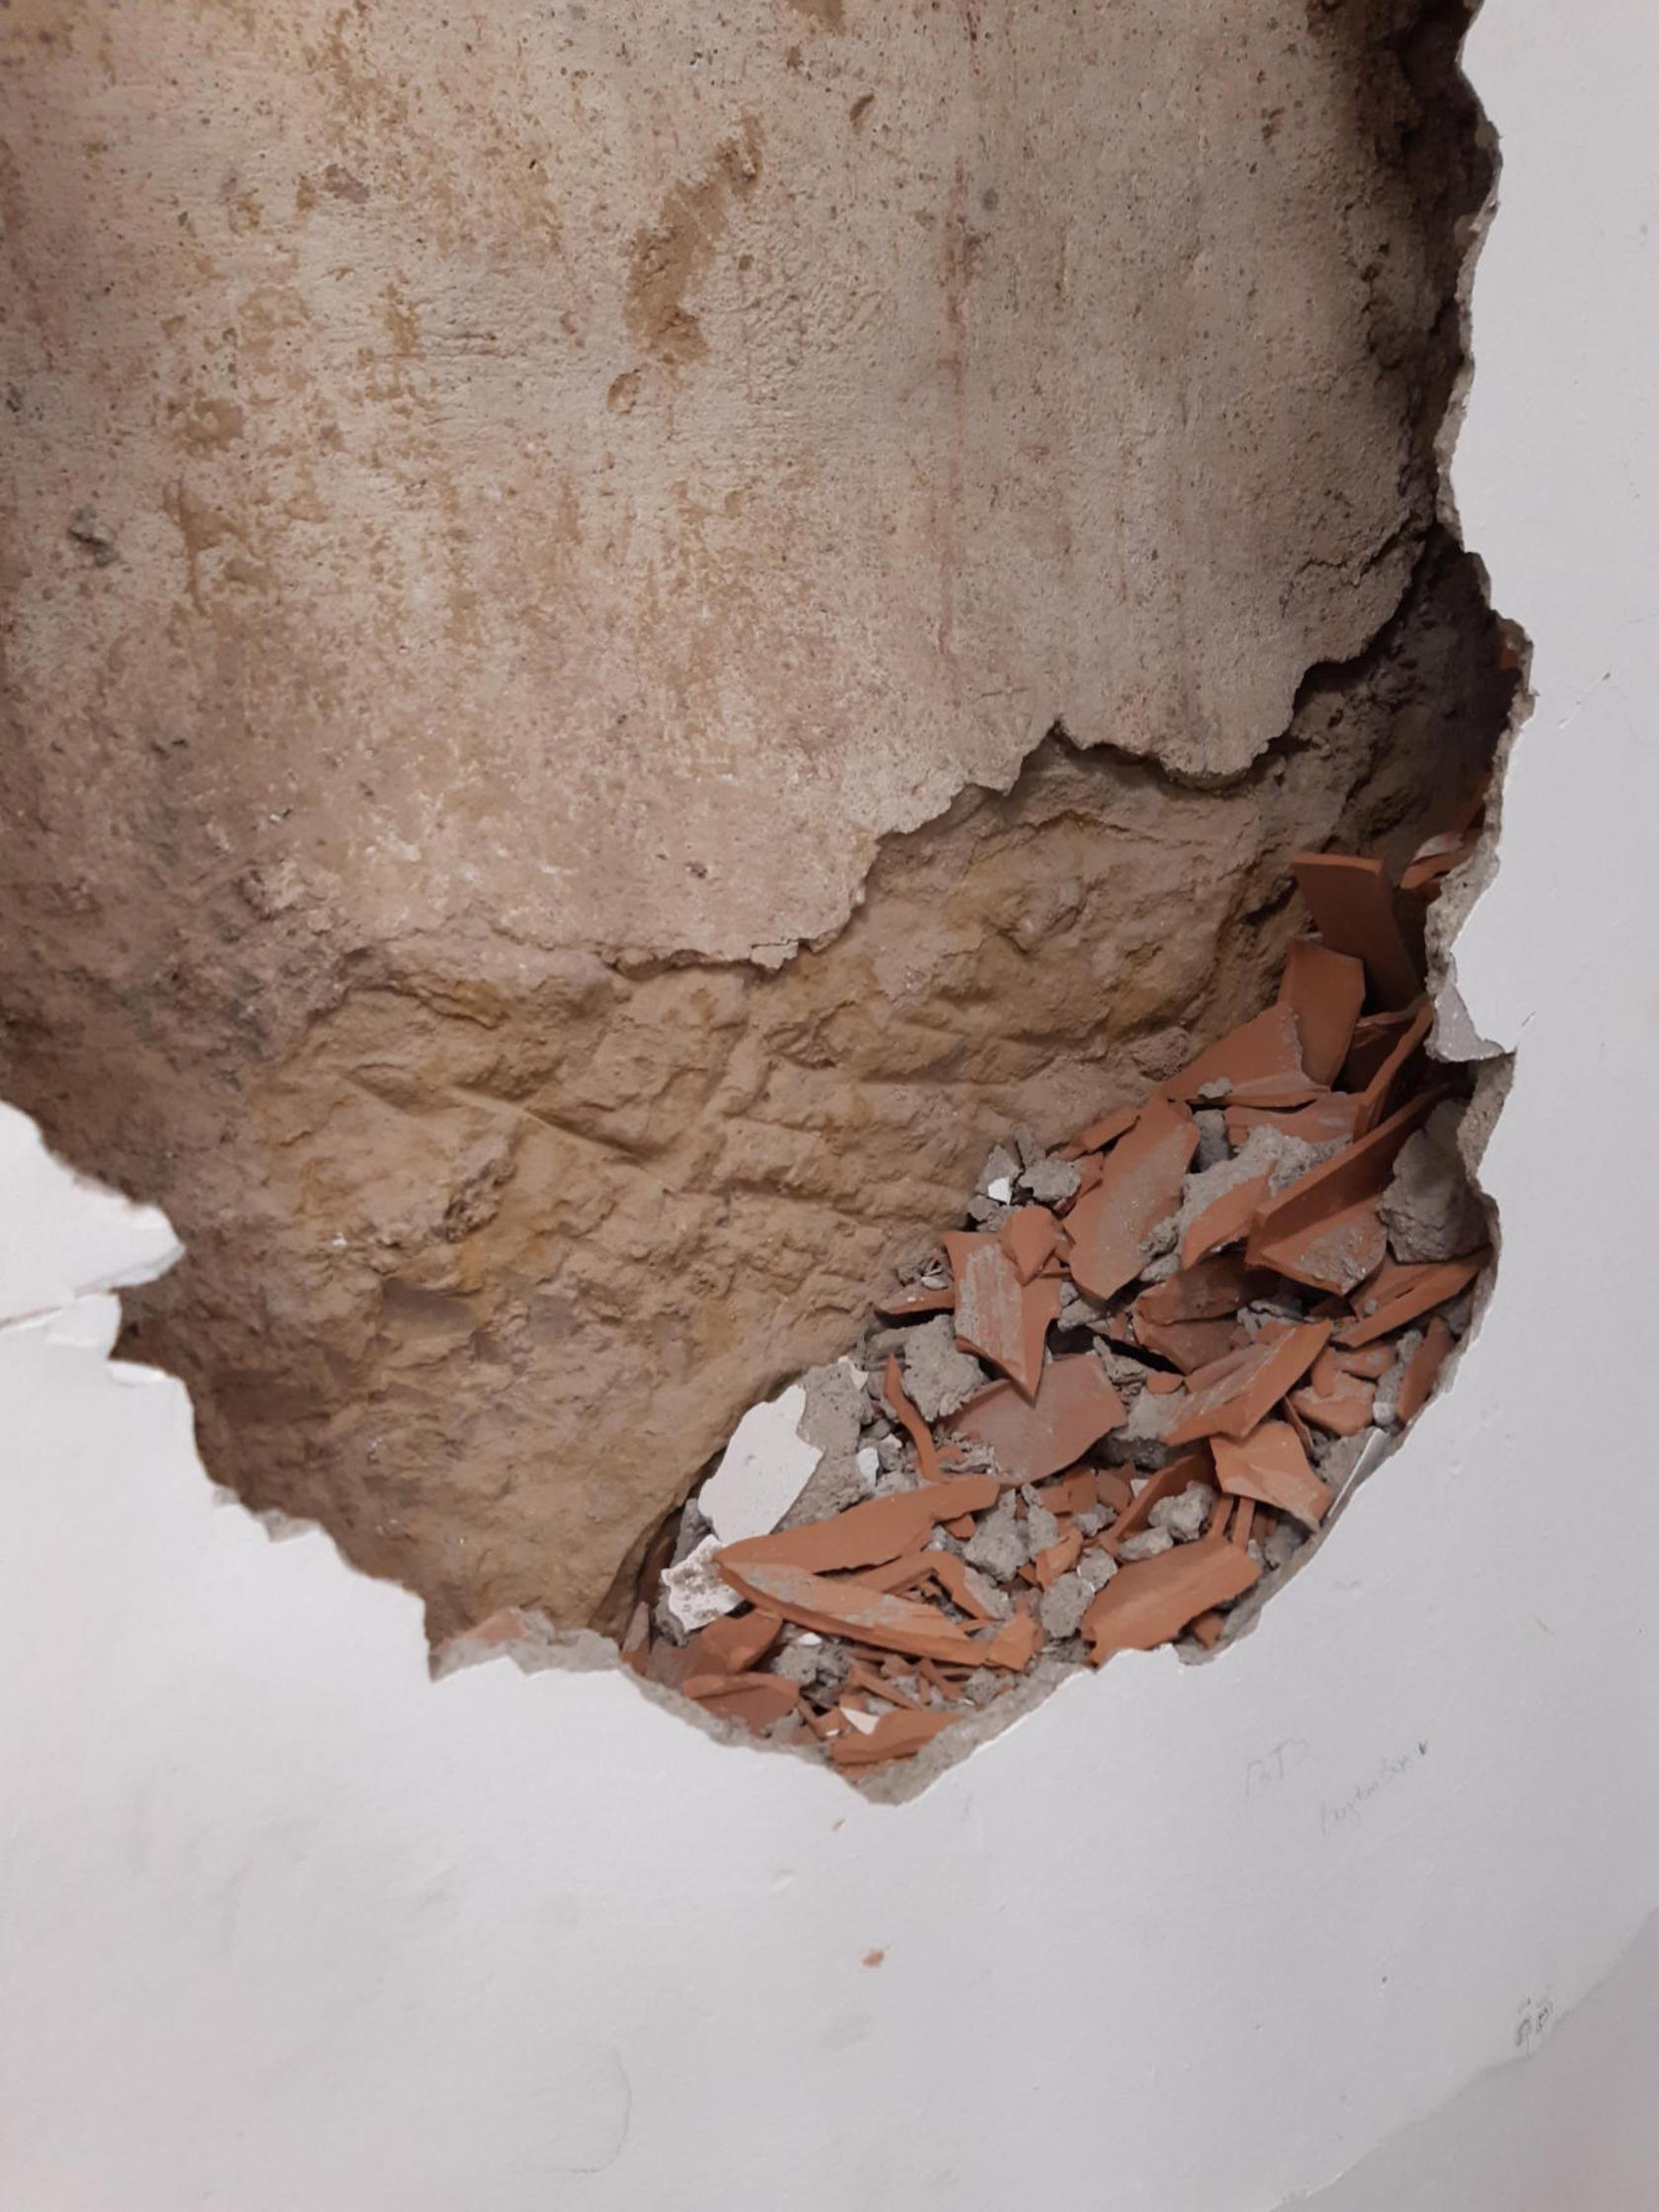
In data 23 settembre 2019, il sottoscritto geom. Fabio Silvi ha eseguito un sopralluogo sul posto dal quale è emerso che detta parete, segnalata come da tenersi in osservazione nei precedenti sopralluoghi, ha subito un aggravio del carico verticale che ha generato una flessione orizzontale aumentando notevolmente la deformazione a suo tempo rilevata.

Dalla suddetta analisi è emerso che la controparete risulta oggettivamente pericolosa per gli utenti della Aula Studio, pertanto dovrà essere immediatamente demolita e successivamente realizzata una nuova controparete in Poroton (completa di intonacatura e tinteggiatura) appoggiata su idonea fondazione.

La stessa, considerato la pericolosità dello stato della parete, ha suggerito di predisporre una serie di puntellamenti di protezione e sicurezza onde evitare un ribaltamento della struttura muraria verticale.

Il 23 settembre è stato effettuato un saggio nella parete lesionata, confermando che si tratta di una controparete in forati dello spessore di circa 5cm, realizzata per dare maggiore salubrità al locale e per nascondere tubazioni presenti. La lesione orizzontale, già segnalata negli anni precedenti, è dovuta ad un carico verticale che ha portato all'innescò di un meccanismo di collasso della parete mediante flessione orizzontale. Tale carico è dovuto al solaio sovrastante che negli anni probabilmente si è assestato andando a gravare sui forati. Lo stato della parete ad oggi si è aggravato andando ad aumentare la deformazione della stessa. Ad oggi la controparete è pericolosa per l'incolumità degli utenti della sala studio e deve essere demolita. Al suo posto si consiglia di erigere una parete in poroton dello spessore di 25cm che sia in grado, se necessario, di sostenere momentaneamente il solaio in caso di mancanza di appoggio. Tale parete dovrà poggiare su una idonea fondazione. Ad oggi non è stato possibile verificare lo stato delle fondazioni esistenti, per cui si rimanda l'esecuzione di saggi al momento della demolizione della controparete. Quindi per fare una prima valutazione anche economica, si può ipotizzare la situazione più gravosa, ovvero la necessità di realizzare un cordolo in cemento armato 40x30cm in adiacenza al muro portante.
